**Das
sächsische Bauernhaus
in Siebenbürgen**

**Was wie machen an alten Häusern?
Ein Leitfaden zur altbaugerechten Instandsetzung**

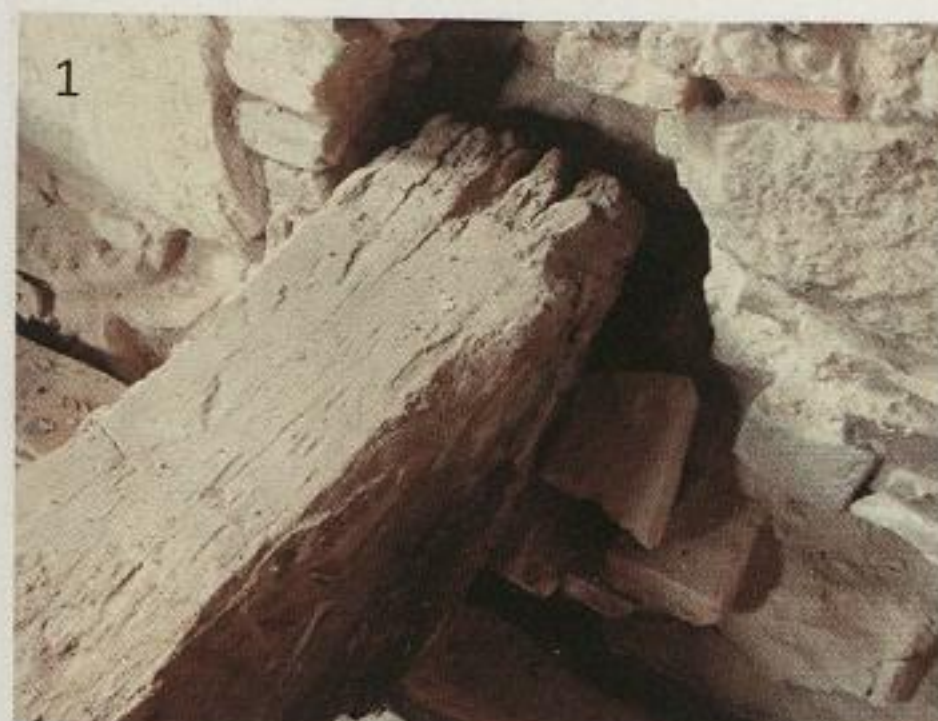
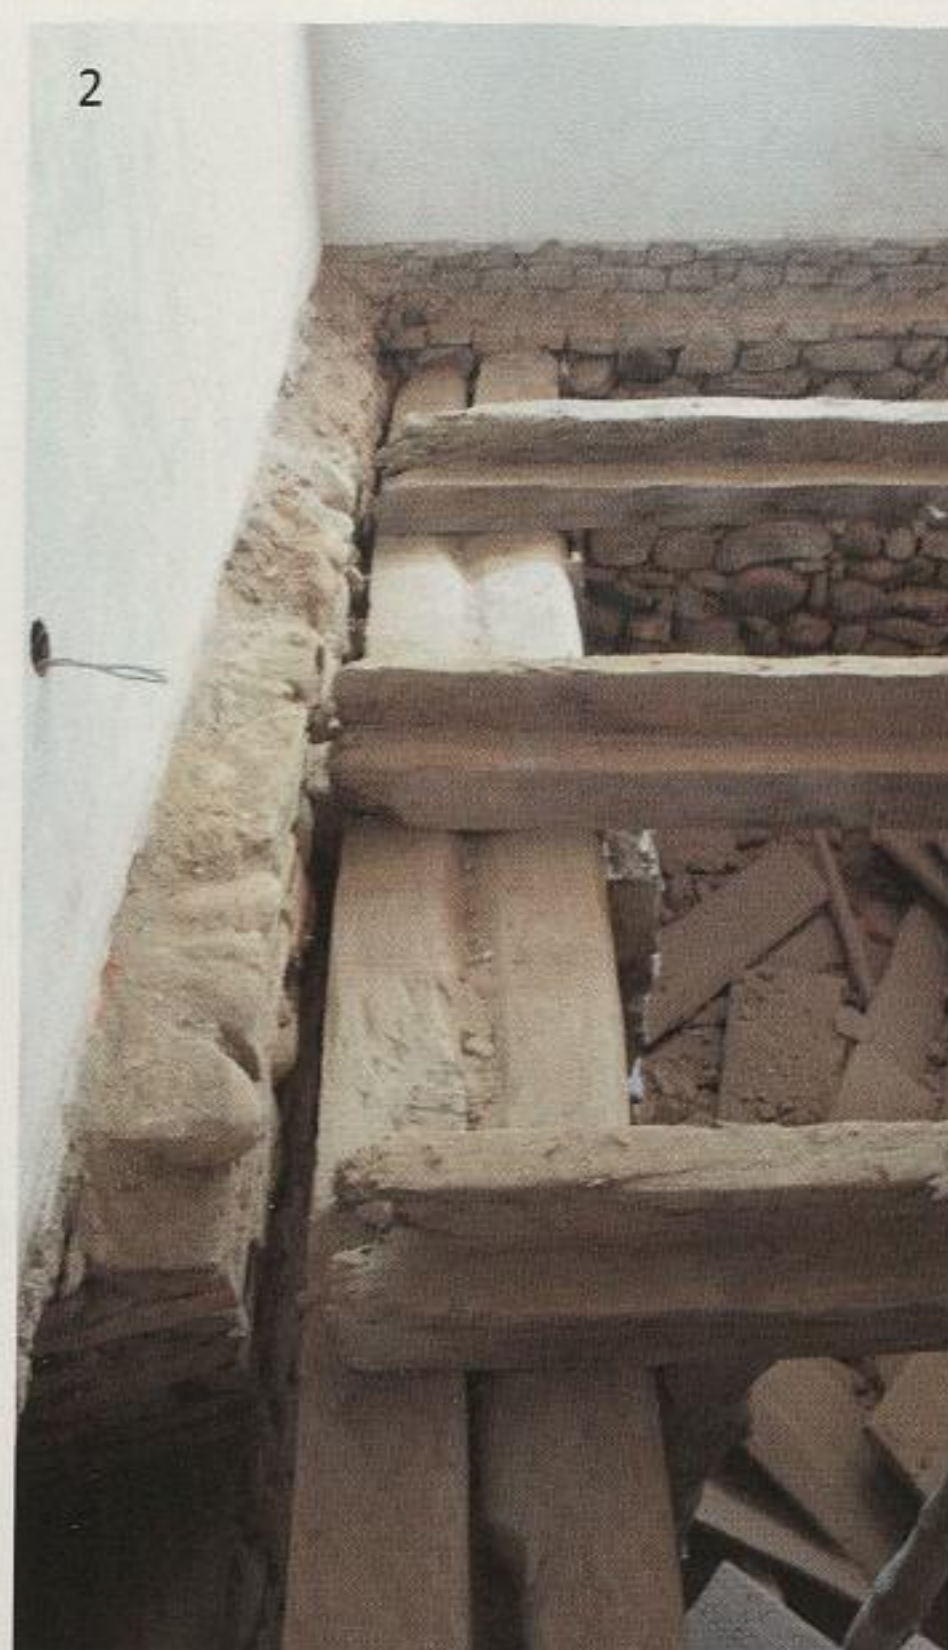
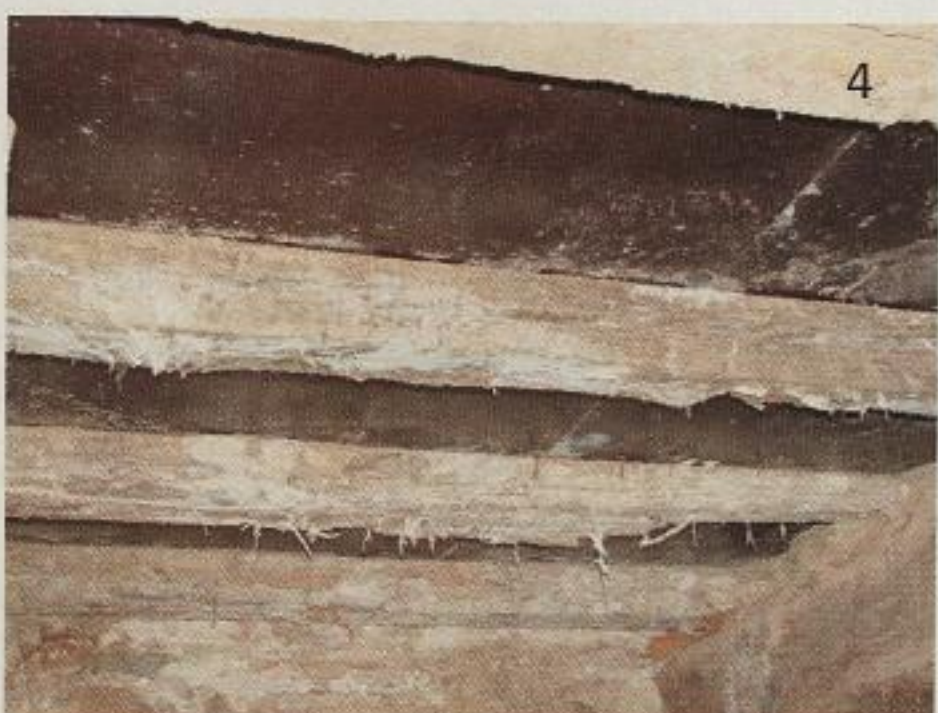
Typische Schäden an Kellerdecken

Besonders gefährdet sind die Balkenköpfe, die in das Mauerwerk eingebunden sind (Foto 130.1). Hier kann die Feuchtigkeit direkt, ohne Umweg über die Raumluft, in das Holz gelangen und kann gleichzeitig in der unbelüfteten Einbausituation nur langsam wieder abgegeben werden. Auch das in jüngerer Zeit gelegentlich praktizierte Abdichten der Balkenköpfe mit Pappen hat sich nicht bewährt, weil damit zwar eine Feuchteintrag aus der Wand in das Holz, gleichzeitig aber auch ein Ausgleich vom Holz in die Wand verhindert wird. Bei dauerhaft hohem Feuchtegehalt im Holz wird dieses durch Pilze zerstört, was zum Einsturz der Decke führen kann (Fotos 130.5+6). Eine gelegentliche Kontrolle dieser Bereiche ist also ratsam.

1. Verfallter freigelegter Deckenbalken
2. Verfallte Balkenköpfe auf einer Sekundärkonstruktion von oben gesehen
3. Sekundärkonstruktion im Keller
4. Deckenbalken mit diffusionsdichter Beplankung und Befall durch *serpula lacrimans*
5. Bruch eines Balken infolge Befall durch *serpula lacrimans*
6. Eingestürzter Deckenbalken infolge eines verfaulten Balkenkopfes

Auf keinen Fall sollen diffusionsdichte Materialien zum Einsatz kommen, weil damit Feuchteschäden vorprogrammiert werden. Foto 130.4 zeigt eine solche Decke, die mit kunststoffbeschichteten Schalungsplatten belegt und daraufhin in wenigen Jahren vom Hausschwamm befallen wurde. Alle Balken sind mit Myze-

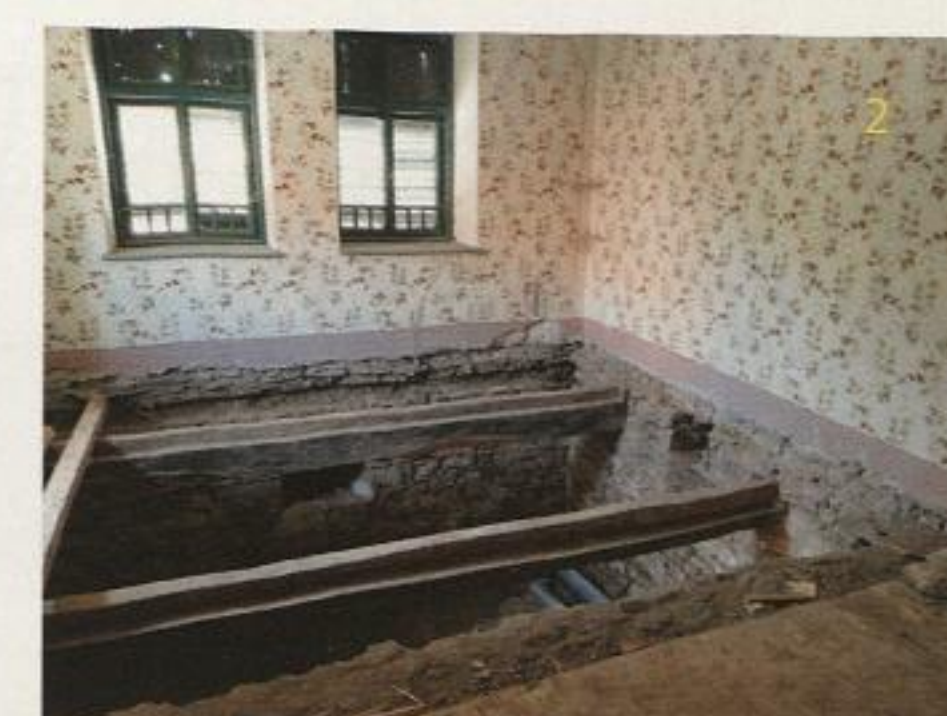
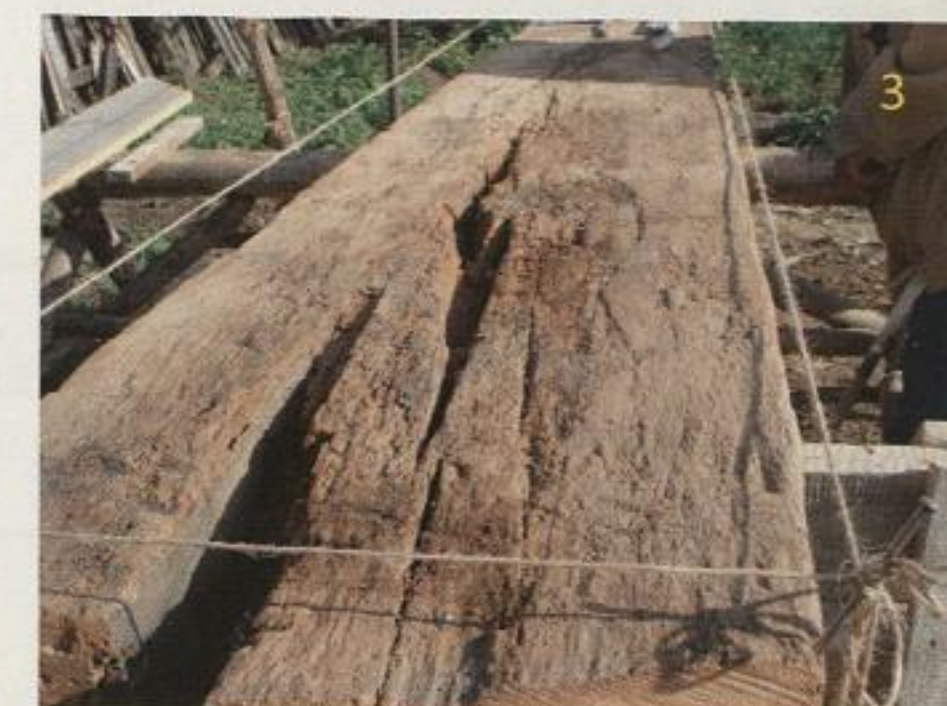
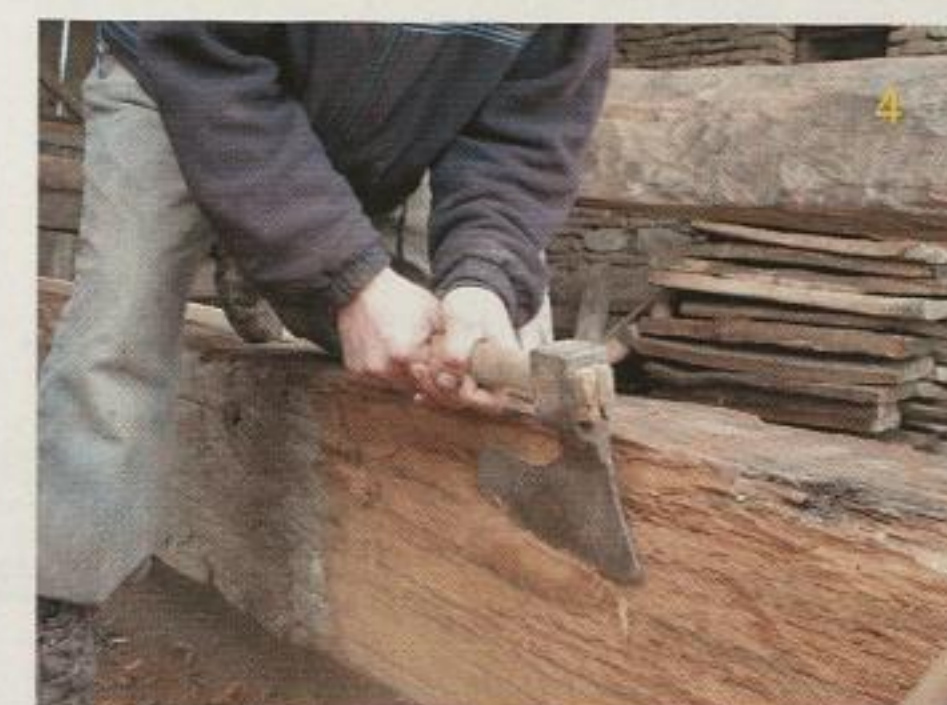
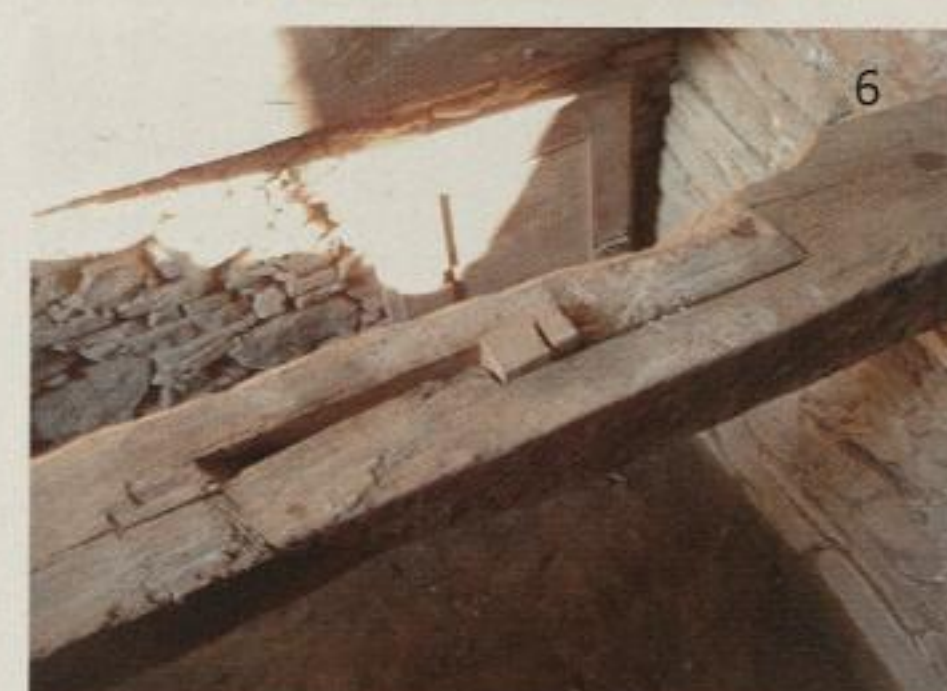
Die Fotos 131.2–6 zeigen eine solche Reparatur, ein stehendes gerades Hakenblatt mit Verkeilung, beidseitig schräg

eingeschnitten und unterschritten (Abb. 188). Häufig sind die bebeilten alten Balken nicht rechtwinklig und krumm, sodass es sehr schwierig ist, die Hölzer für passgenaue Reparaturausschnitte anzureißen. Es empfiehlt sich dann, am Balken parallele und rechtwinklige Schnüre so anzubringen, dass sie ein gradliniges Referenzsystem bilden, an dem sich dann leichter die Reparaturausschnitte anreißen lassen (Foto 131.3). Auch das Zubeilen rechtwinkliger und ebener Balkenquerschnitte kann zu diesem Zweck hilfreich sein.

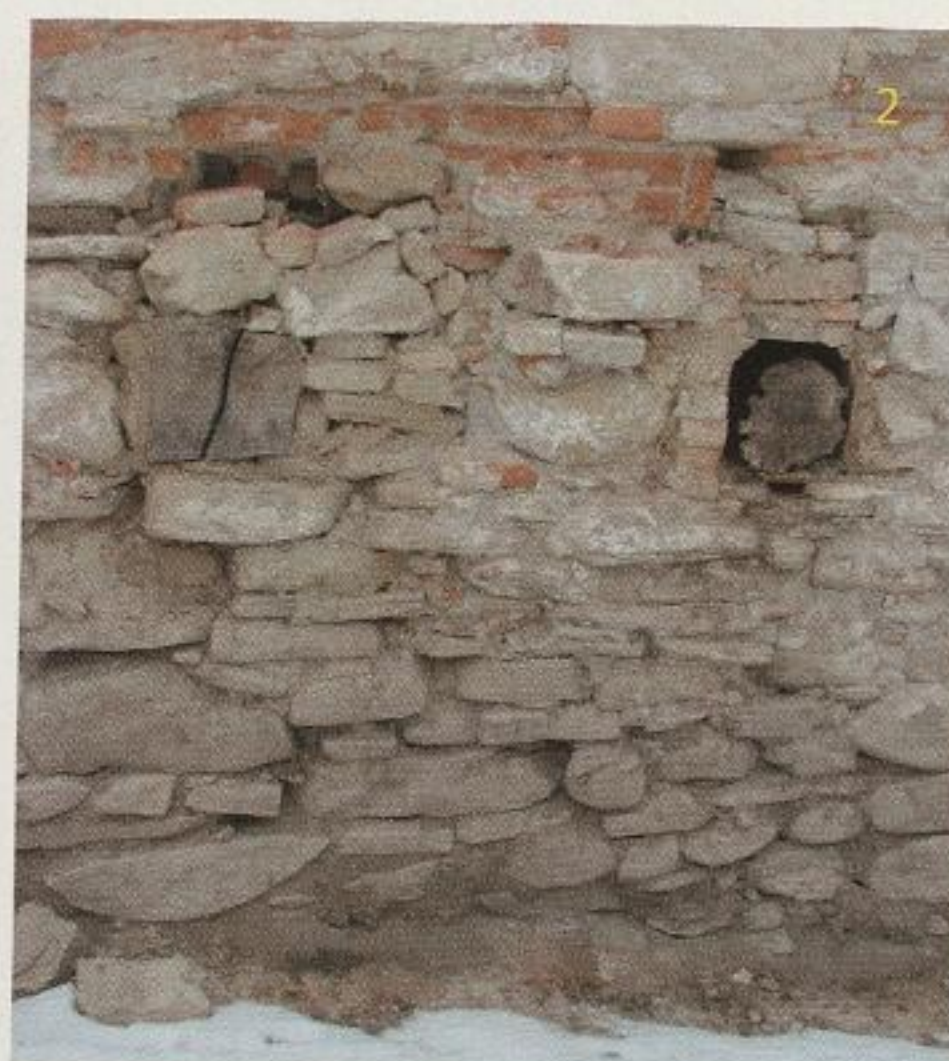
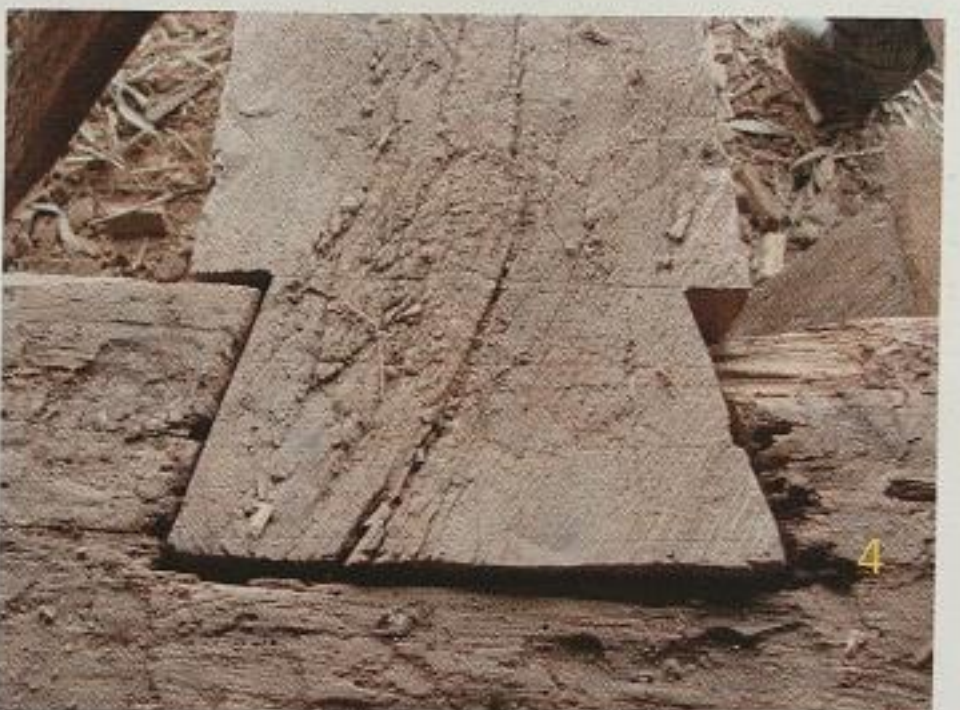
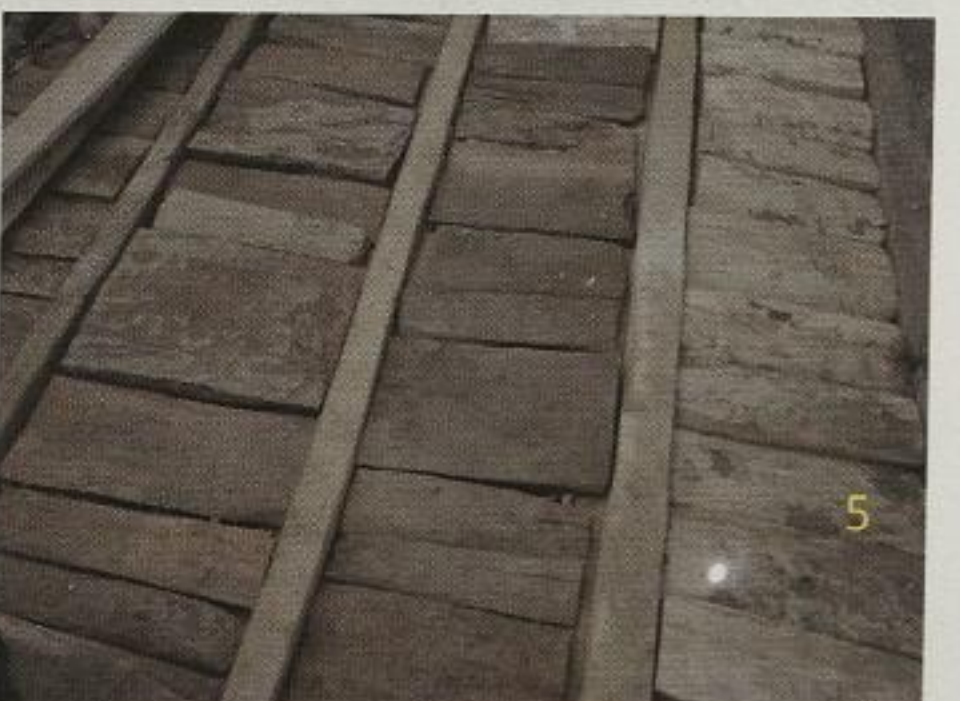
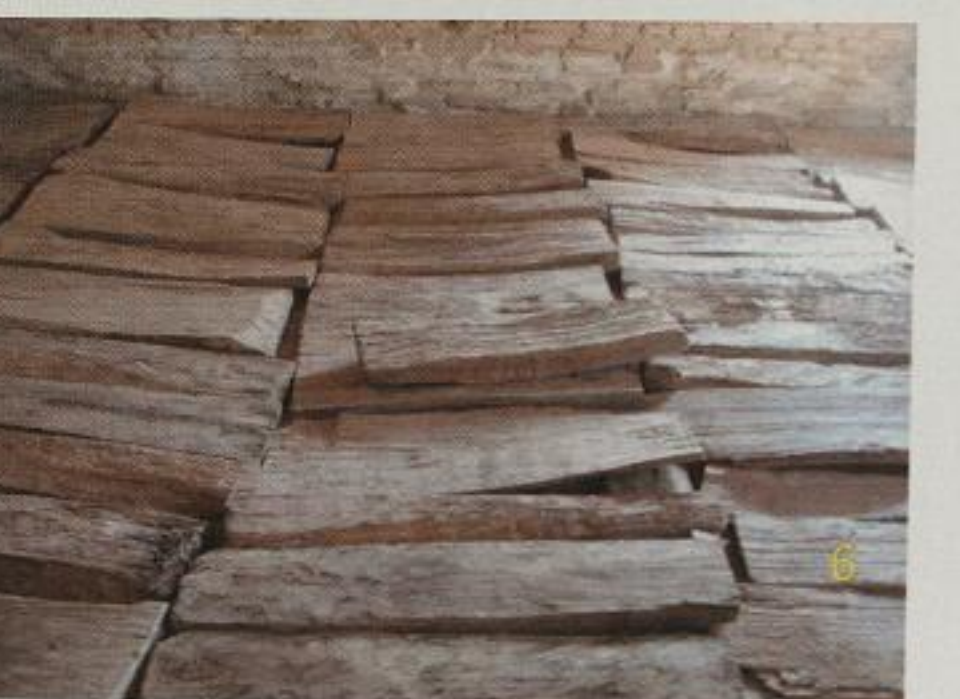
Fotos Seite 132.

1. Neue Balken für eine Kellerdecke müssen in der Regel von außen durch die Grundmauer eingeschoben werden.
2. In manchen Häusern bleiben die Balkenköpfe im Mauerwerk sichtbar. Vorteil: Die Balkenköpfe werden gut belüftet. Nachteil: Sie sind stärker der Verwitterung ausgesetzt und sollten konstruktiv geschützt werden.
3. Ein neuer ausgefalzter Eichenbalken von 24x30 cm.
4. Wechsel werden vorzugsweise mit Schwalbenschwanzblättern eingesetzt.
5. Die alten Spaltbohlen werden in die Balkenfalze wieder verlegt, oder wie in
6. direkt auf den Balken.
7. Die neue Strohlehmschüttung wird erdfeucht eingebracht und verdichtet, darauf die Traghölzer für den neuen Fußboden verlegt. Am Rand ist die Rieselschutzpappe hochgezogen und wird später unterhalb des Fußbodens abgeschnitten.

Es kann auch sinnvoll sein, aus zwei alten Balken die gesunden Abschnitte zu einem neuen zu verbinden und dazu einen zusätzlichen frischen Balken einzuziehen. Der Einbau eines kompletten neuen Balkens erfordert in der Regel ein Durchstoßen der Kellerwand, um den neuen Deckenbalken von außen einzuführen (Foto 132.1). Er muss natürlich im Querschnitt den vorhandenen Balken angepasst sein. Eine statische Berechnung ist in der Regel nicht nötig, weil die historischen Balkenquerschnitte generell sehr hoch bemessen sind und ausreichende Belastungsreserven haben. Wenn jedoch für eine neue Decke deutlich schlankere Querschnitte eingebaut werden müssen, dann muss natürlich deren Tragfähigkeit nachgewiesen werden. Nach dem bekannten Grundsatz der material- und werktreuen Reparatur sollte dies aber nicht der Fall sein und der nachwachsende Baustoff Eichenholz für den Erhalt des Kulturgutes Bauernhaus nach wie vor in ausreichender Qualität und Menge zur Verfügung stehen.

Kondensation warmer Raumluft im Hohlraum der Balkenköpfe zu verhindern. Eine dritte, seltenere Variante ist das Durchstecken des Balkenkopfes bis zur Außenseite der Außenwand (Abb. 133.C, Foto 132.2). Bei dieser Variante muss ein guter konstruktiver Wetterschutz des Wandabschnittes gewährleistet sein.

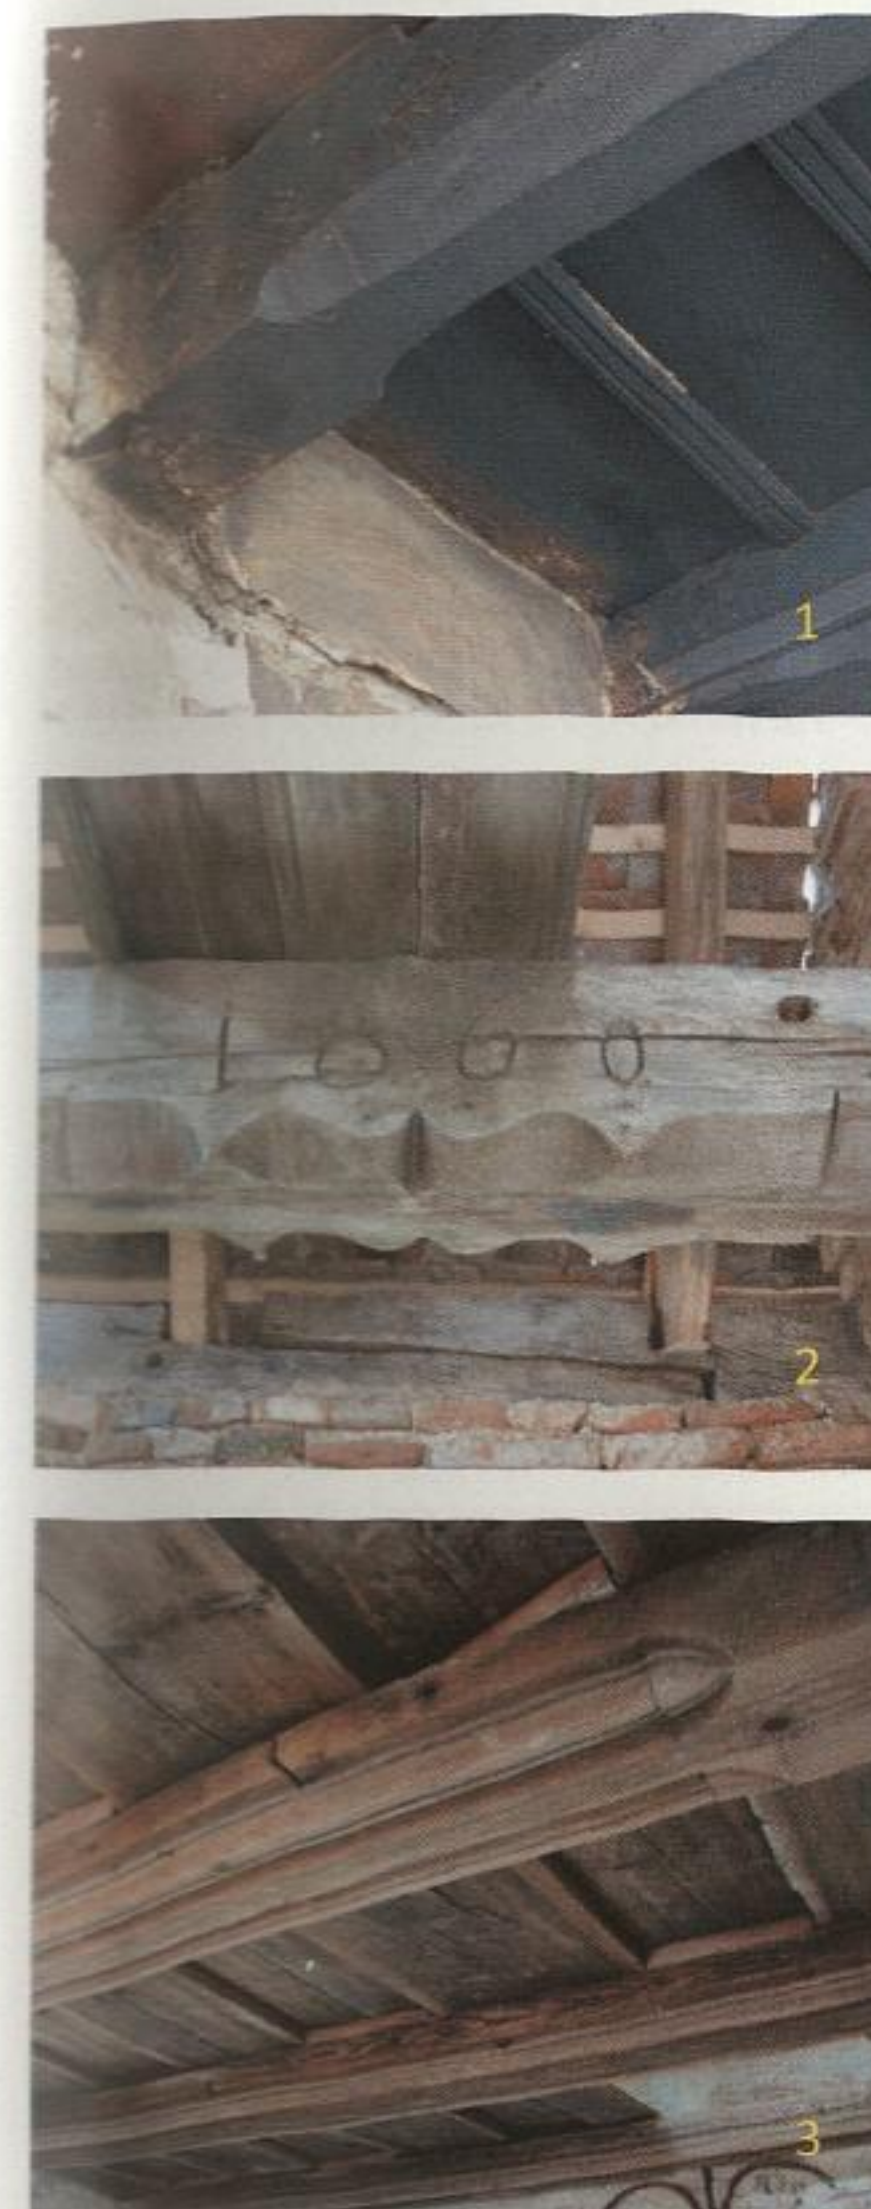
Abb. 135.5 Kantenprofile der Boden-Deckelschalung

Die untere, an den Kanten sichtbare Brettlage der Deckenschalung ist mit feinen Profilen an den Kanten versehen (Abb. 135.5). Die Profilierungen in Stabkehl- oder Karniesformen beschränkt sich meistens auf die Unterseiten der Bretter,

weniger auf die Kanten (a–d). Tiefere Profile (e, f) sind selten und erfordern einen Gehrungsschnitt der Zwischenstücke über den Balken (Foto 135.6), weil sonst ein unschöner Stoß entsteht. Solche auf Gehrung geschnittenen Zwischenstücke, die den Eindruck einer Kassettendecke vermitteln, zeugen von Handwerkskunst und sind sehr selten zu finden. Gleichwohl ist eine so gestaltete Decke sehr viel eleganter und sollte auch bei „modernen“ Profilierungen wie dem Viertelstab (135.5.g) für neue Decken angewendet werden (Foto 135.7).

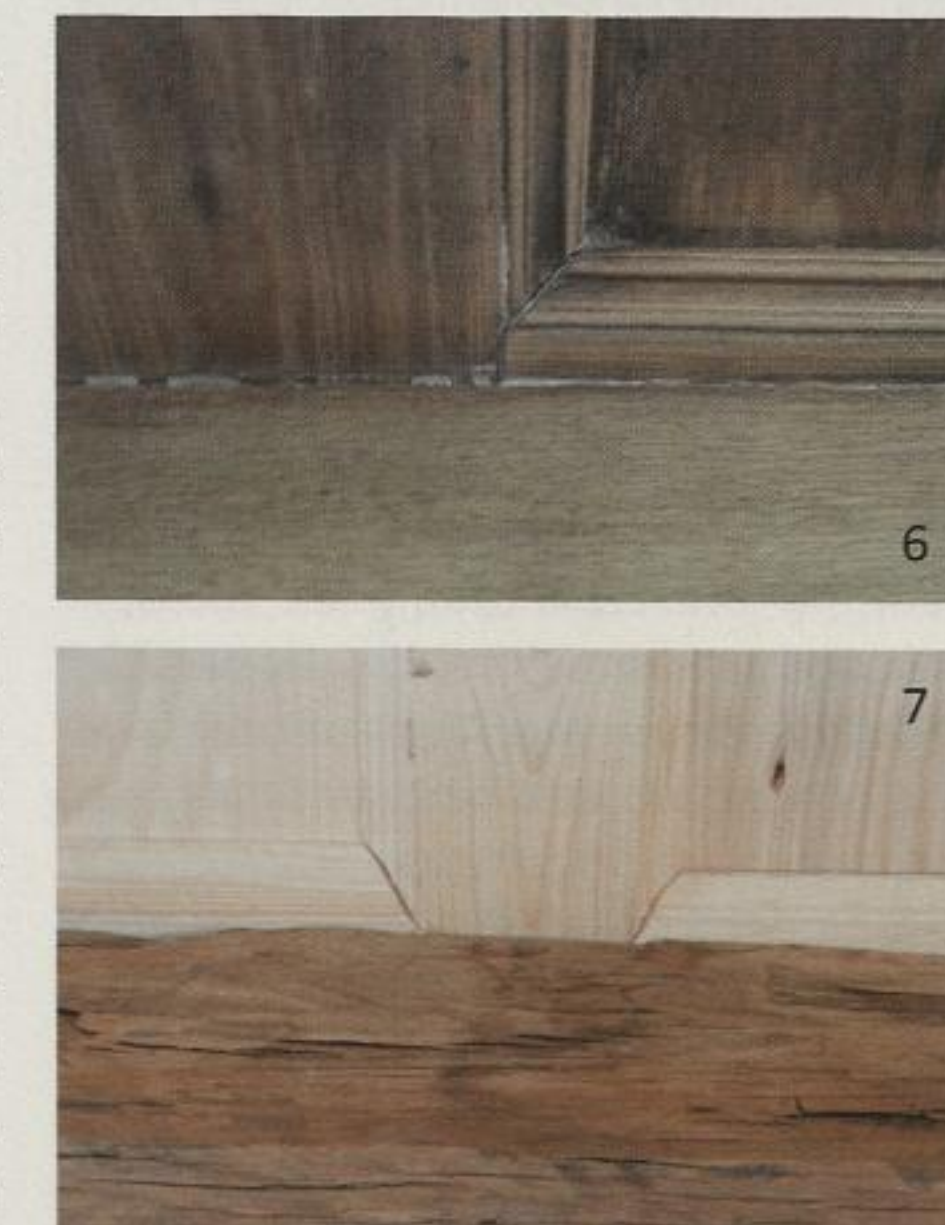
Foto 135.6. „Auf Gehrung geschnittenes“ Zwischenstück über dem Balken einer alten Decke und
7. einer neuen Decke auf alten Balken.

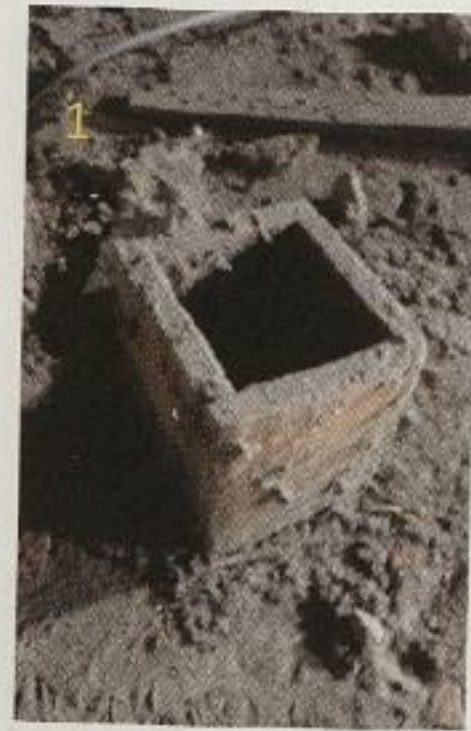
Abb. 136.2. Fugenbildung bei der Deckenschalung

Ein häufiger Mangel dieser Deckenkonstruktion ist eine Undichtigkeit der Brettstöße, sodass Sand und Lehmteilchen durch die Brettstöße der Deckenschalung

rieseln. Dies wird heute nicht mehr als komfortabel empfunden und nicht mehr hingenommen. Die Fugen öffnen sich insbesondere dann, wenn bei der Auswahl der Bretter jeweils die rechten Seiten zueinander zeigen (→ Material Holz, S. 172). Abhilfe kann geschaffen werden, indem die Fugen gründlich ausgekratzt werden und dann entweder ausgespant (mit einer schmalen Leiste gefüllt, → Fußböden S. 141) oder mit einer speziellen elastischen Dichtmasse für Holz verfügt werden. Diese Masse ist speziell für das Verfügen von Holzstößen entwickelt worden, bleibt dauerelastisch, ist schleifbar und überstreichfähig. Bei dieser modernen Methode sollte man unbedingt auf den richtigen Holz-Farbtönen und auf eine sparsame Verwendung und saubere Verarbeitung achten.

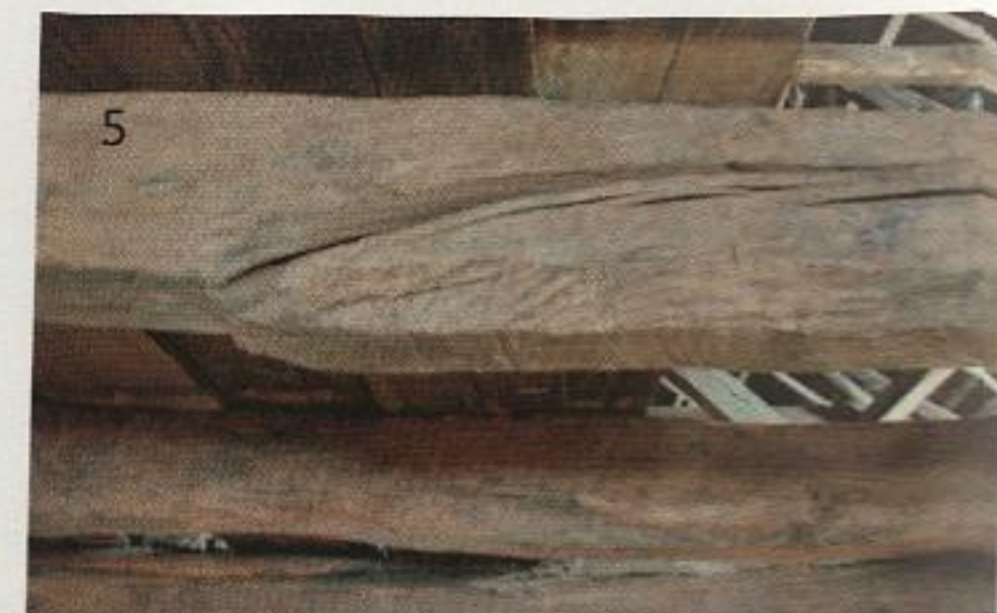
5. Gebrochener Deckenbalken aufgrund zu starker Faserneigung (→ Abb. 173.2)

- die zulässige Anzahl und Größe von Ästen im Holz. Ein Ast soll im Durchmesser höchstens 1/3 der Seite einnehmen, an der es sitzt, max. 7 cm (Abb. 173.1).
- die Abweichung des Faserverlaufes von der Holzkante, die Faserneigung soll max. 1/5 sein (Abb. 173.2).
- die Jahresringbreite spielt vor allem bei Nadelholz eine Rolle. Sie soll 4 mm bei höchstens der Hälfte des Querschnitts überschreiten.
- Maßhaltigkeit und Krümmung von Schnittholz sind nach der Norm ebenfalls begrenzt. Für die Arbeit an Scheunen und an traditionellen Bauernhäusern ist dies aber ohne Bedeutung.

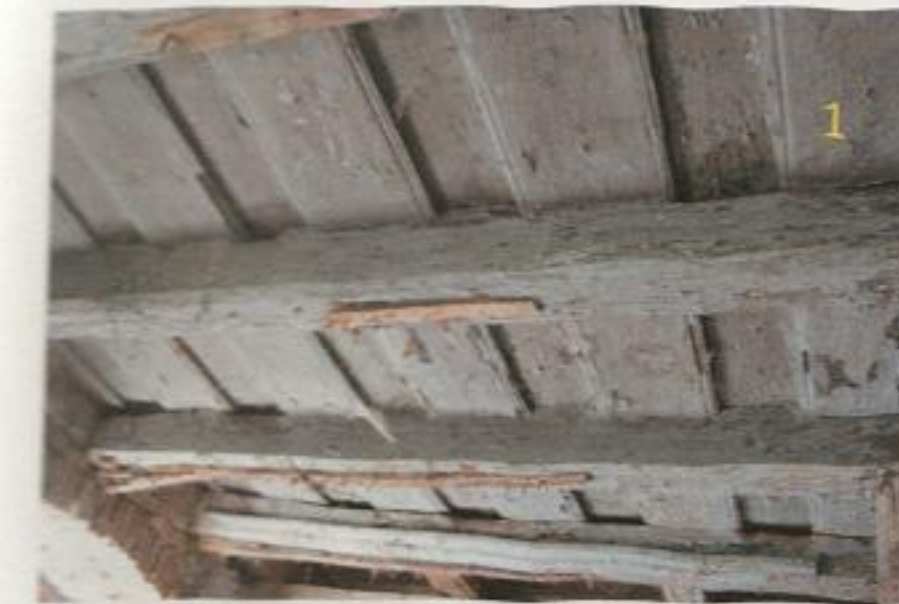
1. Zimmerdecke nach Abnahme einer nachträglich eingebauten Unterdecke mit schadhafem Anstrich

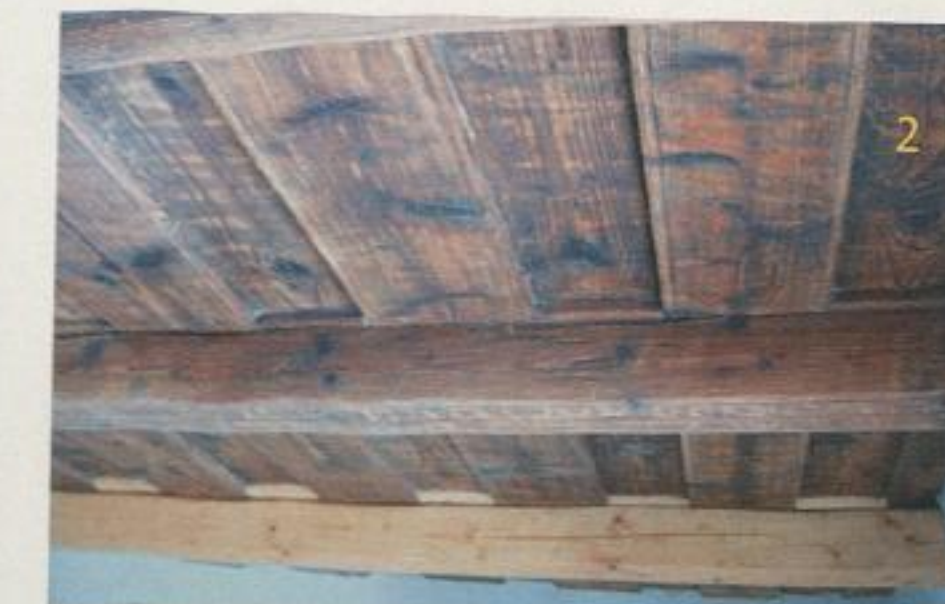
2. Reparierte Decke vor der Endbehandlung mit diffusionsoffener Holzlasur

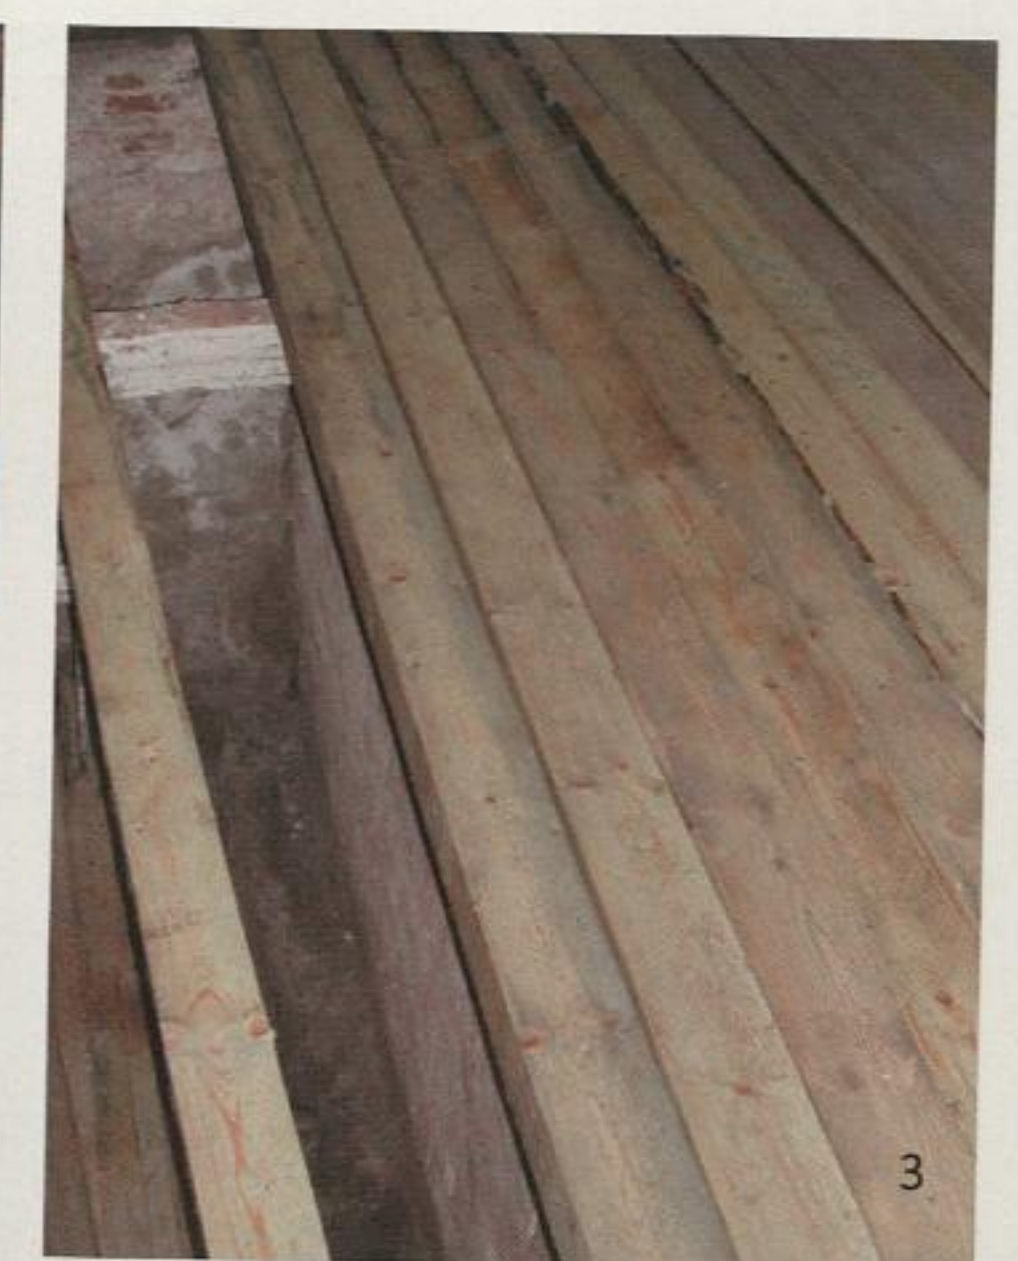
3. Vollbalkendecke eines zweigeschossigen Wohnhauses

- Die Vollbalkendecke, bei der die einzelnen Deckenbalken direkt aneinander gelegt werden und so eine geschlossene tragende Deckenfläche bilden (Foto 137.3+4). Diese sehr ursprüngliche Konstruktionsform wurde früher vermutlich aus unbehauenen Stämmen hergestellt und ist sehr materialaufwendig, wurde aber bis in die Neuzeit angewendet. Auf die Balkenlage wurde entweder eine Schüttung und darauf der Dielenboden, oder sogleich die Dielung aufgebracht.
- Die Holzbalkendecke mit Dielung, also eine Kombination aus Balkenlage und Fläche aus Brettern, wie sie heute überwiegend in Ställen und Nebengebäuden üblich ist. In Dachräumen von Sparrendächern bilden die Dachbalken gleichzeitig die Balkenlage für den Fußboden.

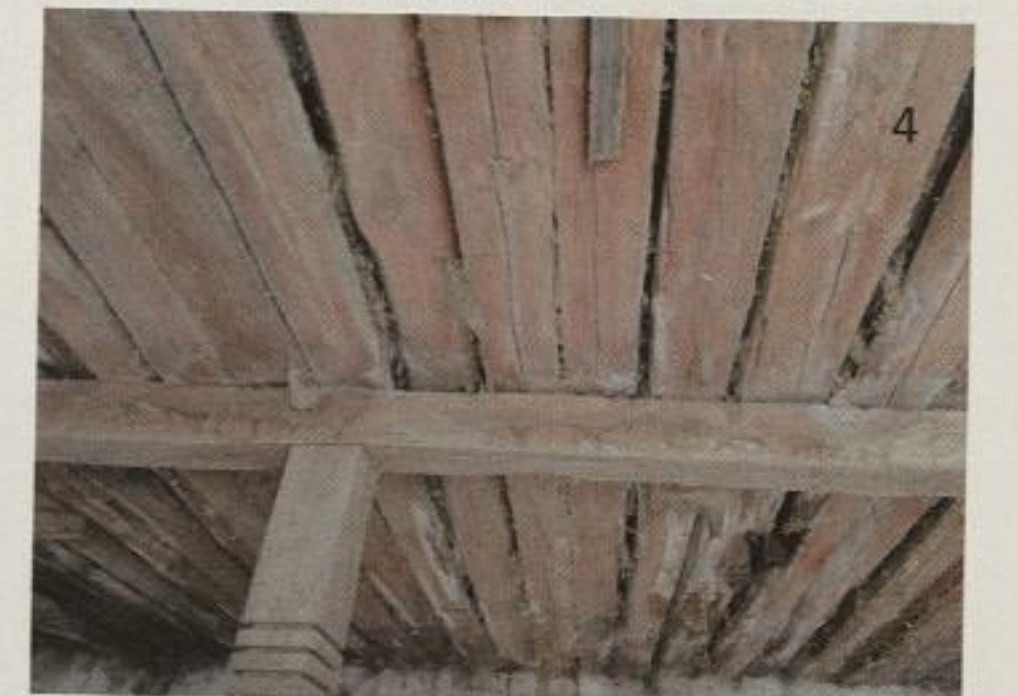
4. Vollbalkendecke in einem Stall

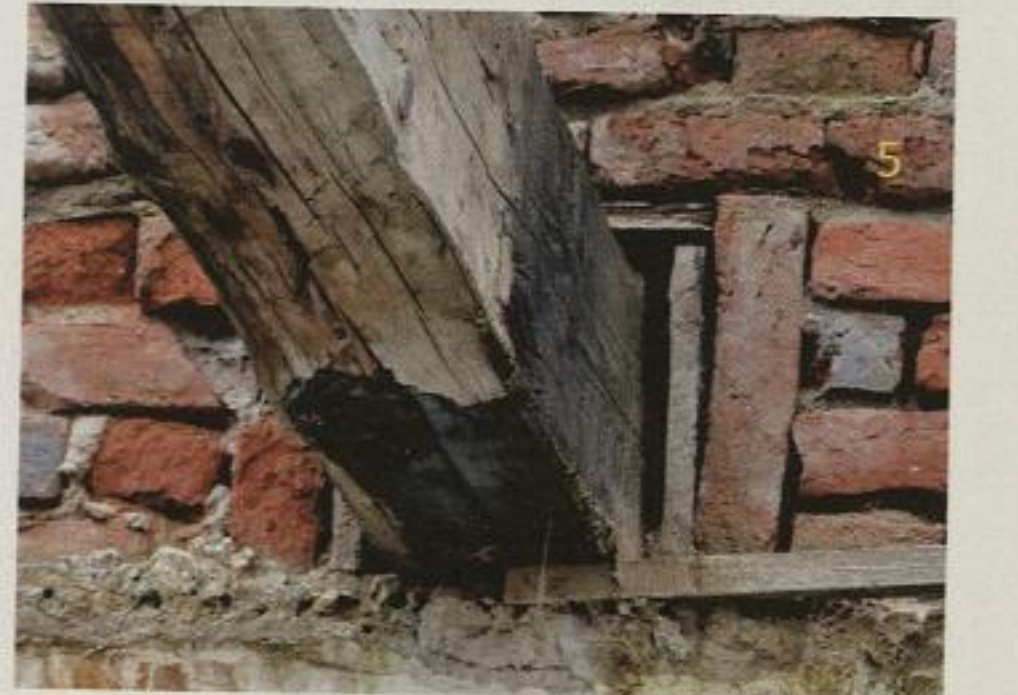
5. Balkenkopf eines Deckenbalken, mit Teeranstrich und durch einen Holzkasten im Mauerwerk geschützt

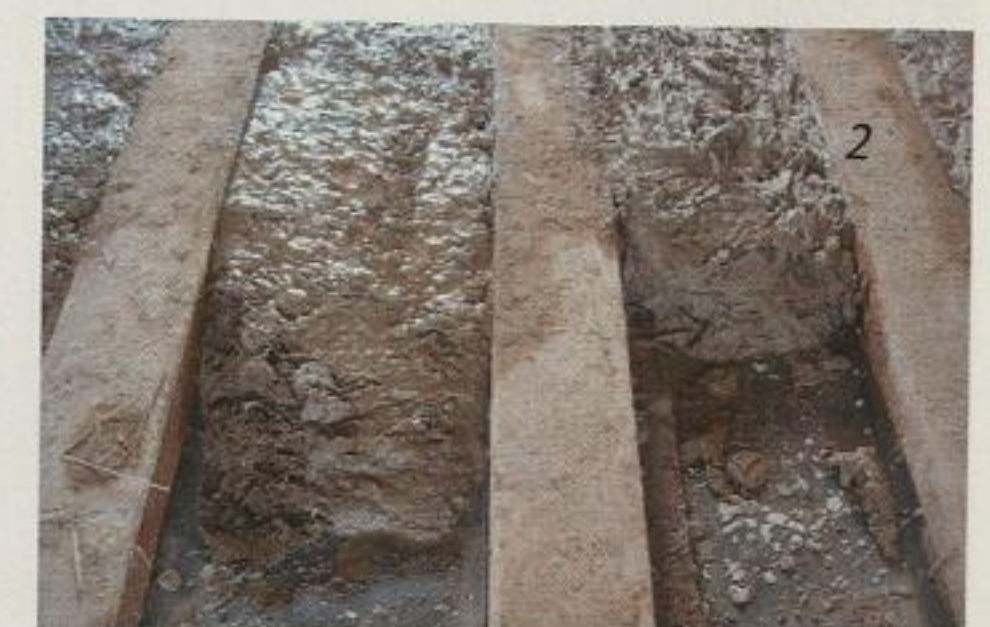
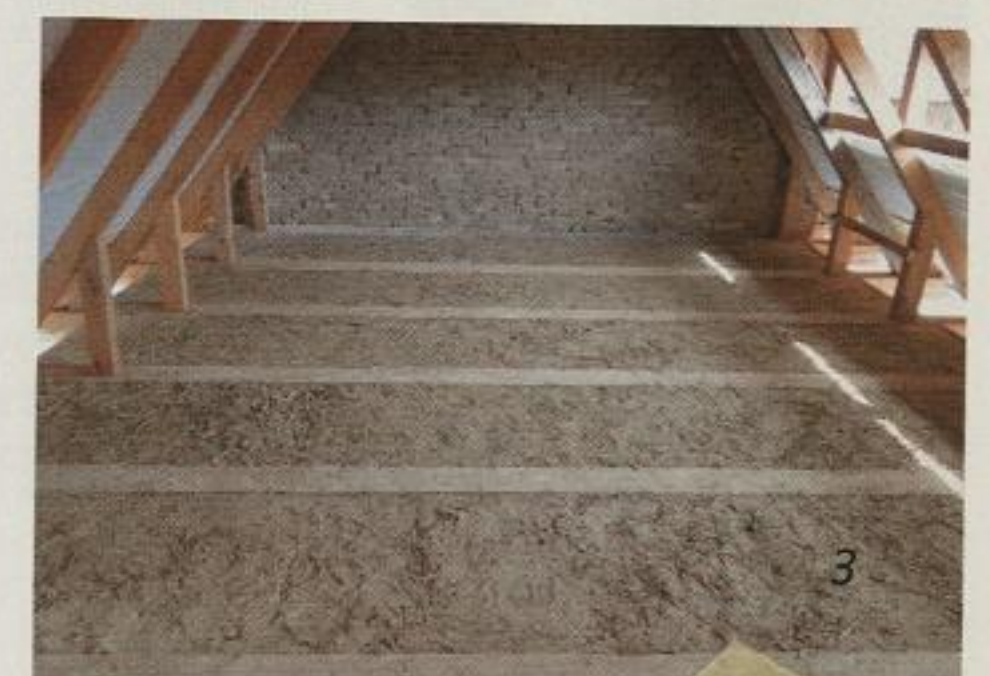
Fotos Seite 139.

- 1.+2. Die Lehmschüttung wird zwischen die Balken auf dem Rieselschutzpapier fließfeucht eingebracht, abgezogen und nicht verdichtet, da sie später auch nicht belastet wird. Das Verhältnis von Stroh zu Lehm in Raumteilen beträgt etwa 3:1 und wird im Freifallmischer gemischt.

3. Die fertige Füllung zwischen den Balken sollte mehrere Wochen gut belüftet trocknen. Das Beispiel zeigt den Dachraum über einem ehemaligen Stall, der zu Wohnzwecken ausgebaut wird.

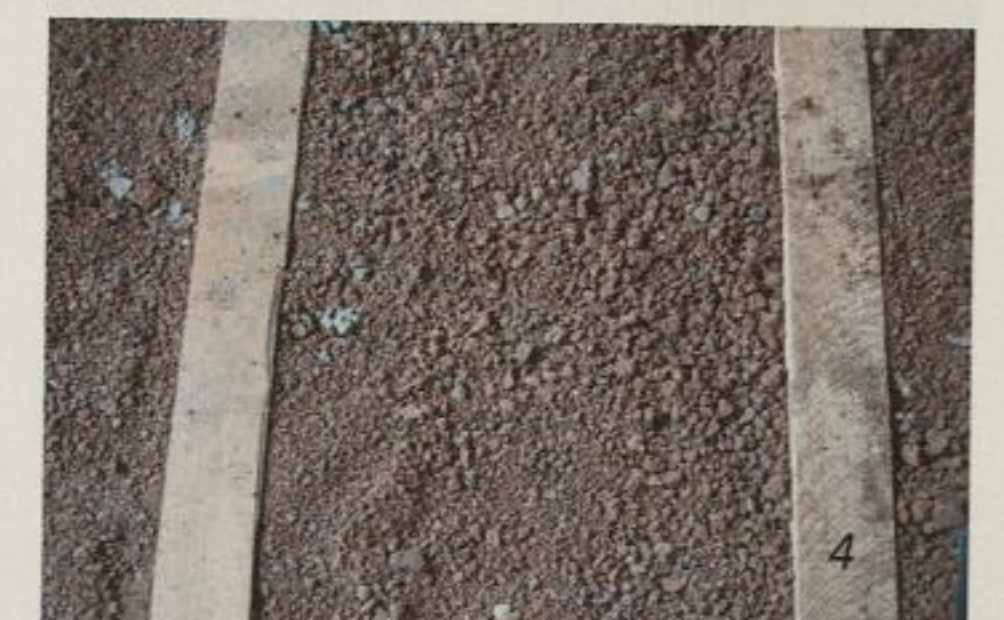
4. Alternativ kann auch eine Schüttung aus Vulkangestein eingebracht werden.

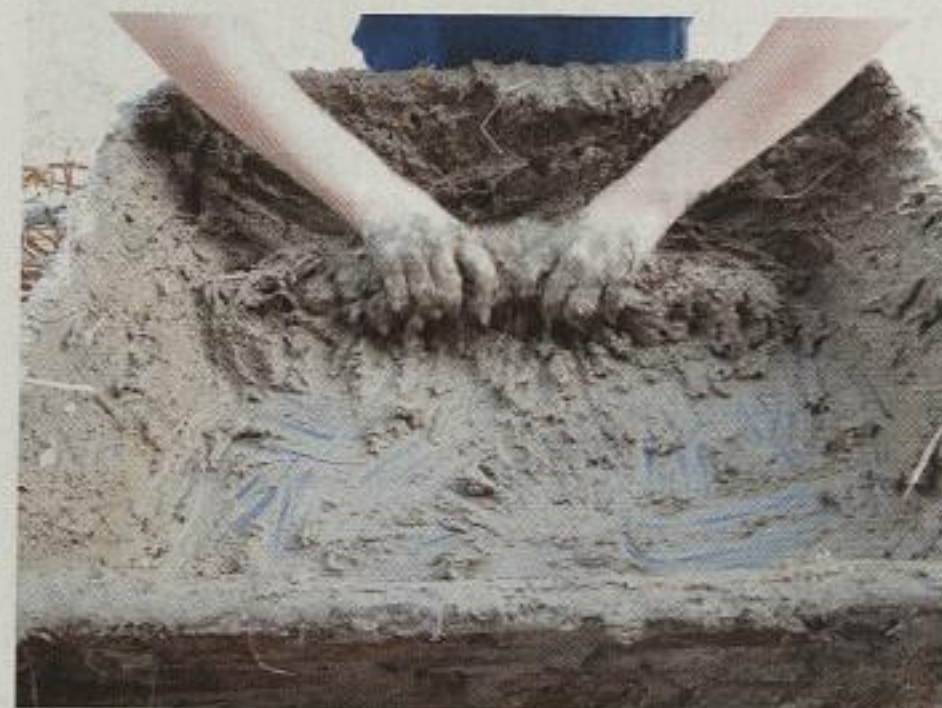
2. Herstellung von Strohlehm-„Würsten“ aus langen Strohhalmen und Lehm zum

3. Bau von Wänden in Flechttechnik.
